# ゲート修繕・改修なら 大和チェン工業(株)にお任せ！！！！

## その他の実績 ゴム堰(袋体)補修

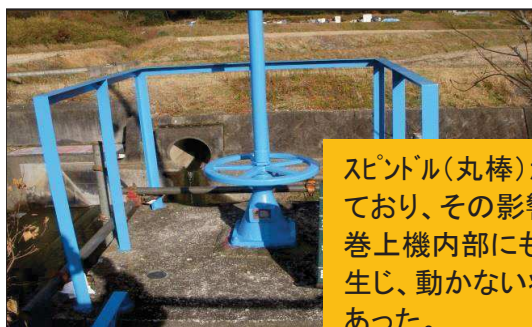
## 着工前

スピンドル(丸棒)が変形しており、その影響により巻上機内部にも支障が生じ、動かない状態にあった。

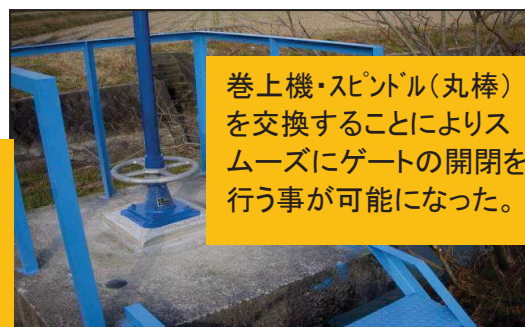
## 完成

巻上機・スピンドル(丸棒)を交換することによりスムーズにゲートの開閉を行う事が可能になった。

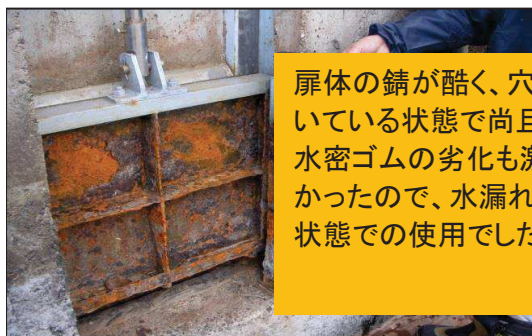
扉体の錆が酷く、穴が開いている状態で尚且つ、水密ゴムの劣化も激しかったので、水漏れした状態での使用でした。

上記物件はゲート自体の損傷が激しかったため、ほぼゲート全てを交換せざる得ませんでした。ゲートの状態によっては水密ゴムの交換のみ等の少額での修理も対応しております。

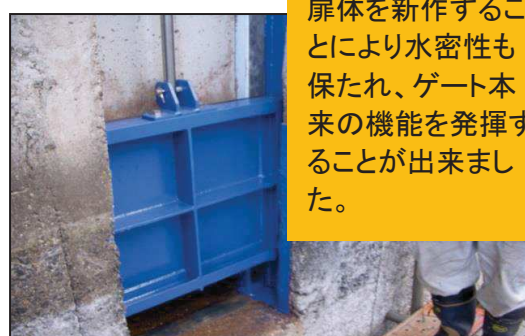
扉体を新作することにより水密性も保たれ、ゲート本来の機能を発揮することが出来ました。

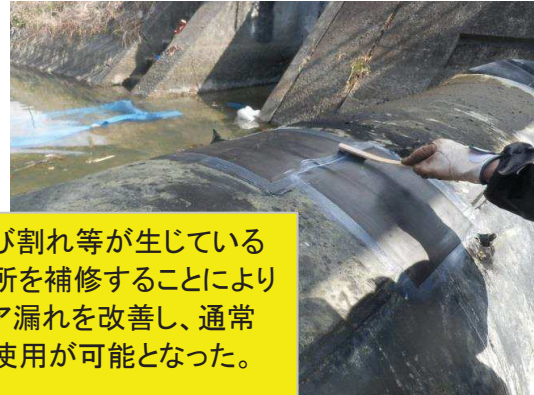
### 完成

上記物件は、ゴム堰(袋体本体)の取替えは高額になる為、部分改修で対応させて頂いた物件です。
